日本高圧電気株式会社

## 過電流ロック形高圧気中負荷開閉器（2004 年～2013 年製）スイッチ OFF 後、再投入操作ができない事象について

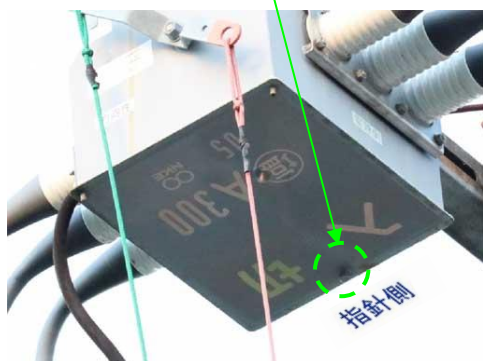
2004 年～2011 年頃製造品の気密栓例

2004～2011 年頃製造品  
(開閉器をハンドル側下方から見た様子)

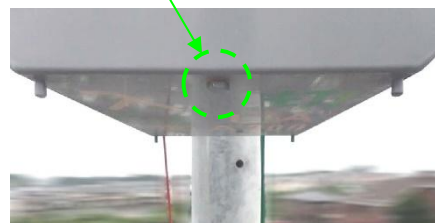
2011 年～2013 年頃製造品の気密栓例  
(ボルトがケースと同色に塗装されたもの  
やカラーチェックの無いものもあります)

2011 年～2013 年頃製造品  
(開閉器を指針側斜め下方から見た様子)

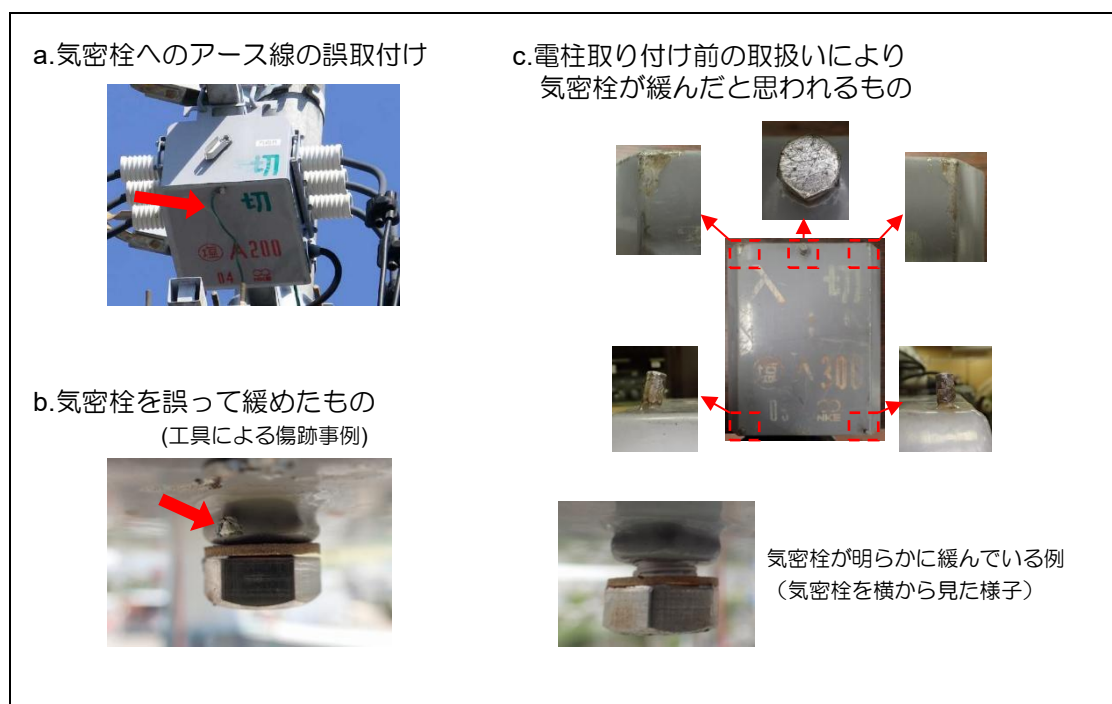
本事象の発生の主たる原因に成ったと思われる気密栓緩みの事例を右に示します。

- 1) 上述のような種々の外的要因により気密栓が緩んだものが見つっております。
- 2) その他、2011年～2013年6月に製造した機種の一部より、弊社製造工程内での気密栓取り付け角度が通常より大きく傾いていたために気密性能が維持出来なかった事例が少数ですが発生しています。

本事象及び弊社取り組みについて述べましたが、発生事例で示したような気密栓の緩みを発見された場合は、下記お問い合わせ先まで一報お願いいたします。

なお、本事象発生防止のため、アース線は取扱説明書に従い正しい位置へお取り付けいただき、開閉器の気密栓を工具等で回すことの無いようご注意お願いいたします。
